# 2023年康安保工艺安全事故/事件数据库年度总结

青岛康安保化工安全咨询有限公司

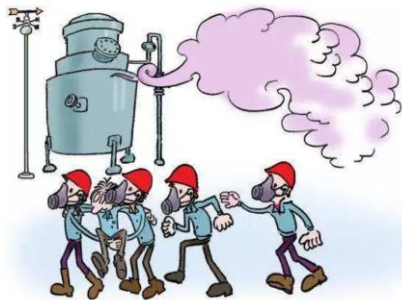
## 山东泰汶盐化工有限责任公司 “1·7”中毒事故

- 时间：2023年1月7日
- 地点：山东泰汶盐化工有限责任公司
- 伤亡：2人死亡、1人受伤

经过：PVC车间氯化氢合成装置氯气输送阀门爆裂，造成氯气泄漏。

原因：三氯化氮排放不当导致其在管道阀门低处富集，作业时仪表风阀门开启过大导致压力快速升高，系统压力不平衡加剧气流对底部积存液相的扰动，引起三氯化氮分解爆炸，造成自控阀及前后管道爆裂、氯气缓冲罐出口管道焊缝及新旧合成装置氯气连接截止阀阀门开裂，导致氯气泄漏。

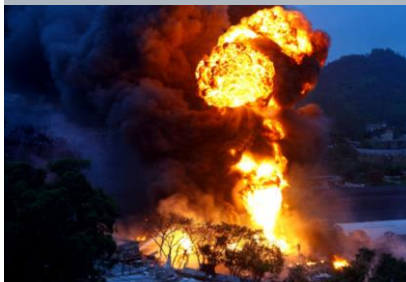
## 河北唐山龙泉化学助剂有限公司 “9·13”爆炸事故

- 时间：2023年9月13日
- 地点：河北唐山龙泉化学助剂有限公司
- 伤亡：2人死亡、1人受伤

经过：四甲基哌啶醇生产车间废水蒸馏罐发生爆炸。

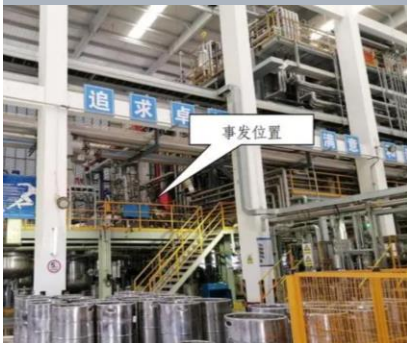
## 浙江中蓝新能源材料有限公司“8·15”较大爆炸事故

事发位置

- 时间：2023年8月15日
- 地点：浙江中蓝新能源材料有限公司
- 伤亡：3人死亡

经过：在停产后的第一次投料时，高氯酸锂堵塞配制釜进料切断阀，疏通过程中高氯酸锂分解爆炸。

原因：因固体原料高氯酸锂堵塞加盐气阀门，当班操作工采用工具凿、刮、挖等危险作业方式进行疏通，导致吸附有机溶剂的高氯酸锂发生爆炸。

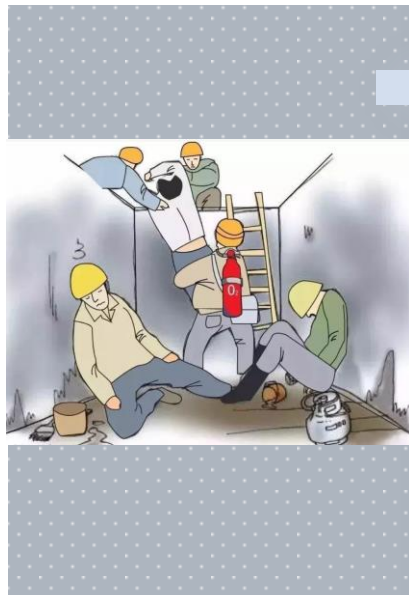
## 江西九江金久再生资源有限公司“5·23”中毒窒息事故

- 时间：2023年5月23日
- 地点：江西九江金久再生资源有限公司
- 伤亡：3人死亡

经过：裂解车间3名工人在进入裂解炉清渣过程中发生一起中毒窒息事故。

原因：该企业在受限空间作业未经审批、安全防护措施不到位的情况下，擅自组织作业人员进入裂解炉内作业，造成2人晕倒在炉内。车间主任在无任何防护措施的情况下盲目施救，导致事故扩大。

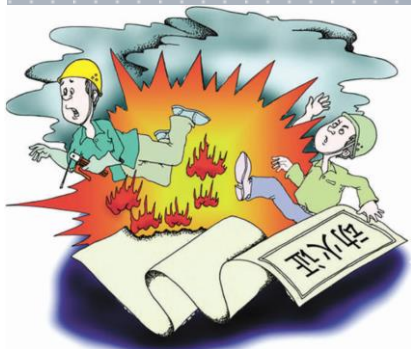
## 河北黄骅市信诺立兴精细化工公司 “3·8”爆炸事故

- 时间：2023年3月8日
- 地点：黄骅市信诺立兴精细化工股份有限公司
- 伤亡：3人死亡

经过：在硫酸钠废水罐更换进料管道作业过程中，在罐顶违规动火作业，引发废水储罐闪爆。

原因：废水储罐气相空间内存在挥发性的有机废气，形成爆炸性空间，作业实施人及监护人违规改变动火地点，在罐顶使用角磨机进行打磨作业，作业过程中产生火花，引发废水储罐闪爆。

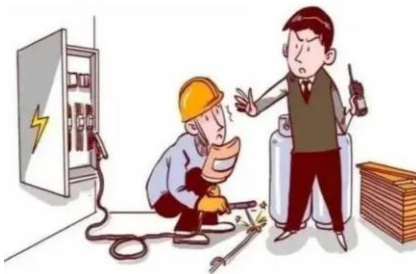
## 宁夏鲲鹏清洁能源有限公司 “10·24”火灾事故

- 时间：2023年10月24日
- 地点：宁夏宁东能源化工基地鲲鹏清洁能源有限公司
- 伤亡：4人死亡

经过：一固定污水储存罐起火。

原因：擅自改变储罐用途存放污水，承包商作业人员在罐区违规动火。

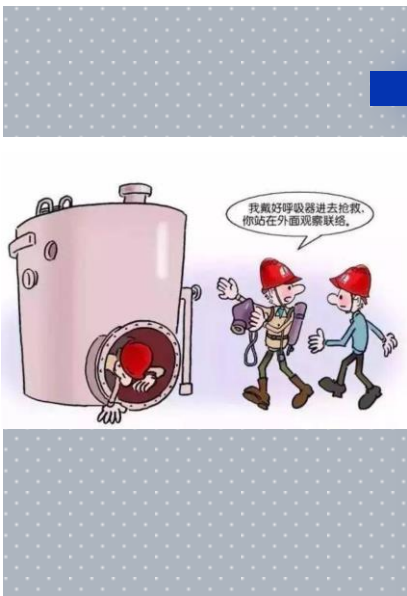
## 安徽金星钛白集团有限公司 “3·10”中毒窒息事故

- 时间：2023年3月10日
- 地点：安徽金星钛白集团有限公司
- 伤亡：5人死亡、1人受伤

经过：粗品一部黑渣压滤车间在维修1号泥浆桶内蒸汽盘管时发生一起中毒和窒息事故。

原因：作业人员违反受限空间作业安全管理规定，在未采取有效安全隔离措施、未进行有效通风、未进行气体检测、未按标准要求佩戴个体防护装备的情况下，进入1号泥浆桶内作业，因吸入硫化氢等有毒气体导致事故发生；施救人员在未做好个体防护的情况下盲目施救，造成伤亡扩大。

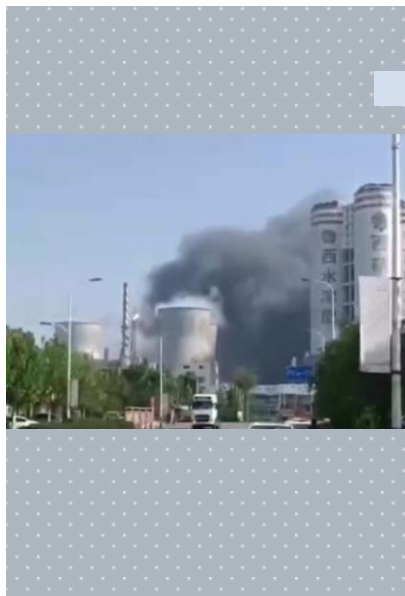
## 山东聊城鲁西化工 “5·1”爆炸着火事故

- 时间：2023年5月1日
- 地点：聊城鲁西双氧水新材料科技有限公司
- 伤亡：10人死亡、1人受伤

经过：聊城鲁西双氧水新材料科技有限公司1号双氧水装置发生爆炸。

原因：双氧水装置工作液配置釜用于回收工作液时，吸入大量70%浓度双氧水，釜内可能存在杂质造成双氧水剧烈分解，引发配置釜超压爆炸，造成现场人员伤亡，并波及相邻企业辛醇储罐及部分管线。

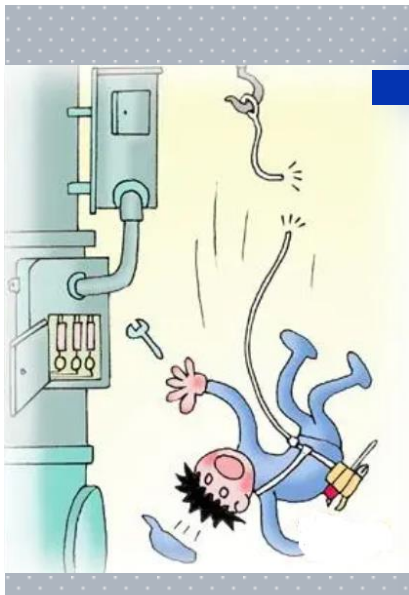
## 内蒙古鄂尔多斯亿鼎“9·7”重大高压气体泄漏事故

- 时间：2023年9月7日
- 地点：内蒙古鄂尔多斯亿鼎生态农业开发有限公司
- 伤亡：10人死亡、3人受伤

经过：气化车间发生高压气体泄漏事故。

原因：气化B炉点火启动后，在对粗煤气外送阀门压盖进行拆除检查过程中，管道内高压气体喷出，将外送阀门压盖、检修作业人员和现场管理人员从五楼顶部一起吹落至厂区地面，造成人员伤亡。

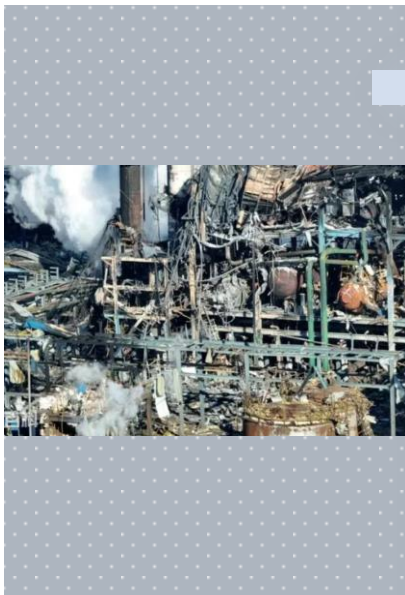
## 辽宁盘锦浩业化工有限公司“1·15”重大爆炸着火事故

- 时间：2023年1月15日
- 地点：辽宁盘锦浩业化工有限公司
- 伤亡：13人死亡、35人受伤

经过：在烷基化装置水洗罐入口管道带压密封作业过程中发生爆炸着火事故。

原因：事故管道发生泄漏，在带压密封作业过程中发生断裂，水洗罐内反应流出物大量喷出，与空气混合形成爆炸性蒸气云团，遇点火源爆炸并着火。

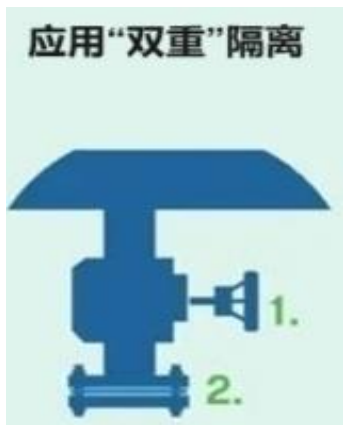
# 举例：应用“双重”隔离

如未设置第二道隔离，则当第一道隔离（例如隔离阀）失效时即可发生（危险）物料泄漏。

- ◆ 既有（老）工厂的设计未考虑第二道隔离
- ◆ 维修作业完成后未及时恢复（末端）盲法兰
- ◆ 末端盲法兰螺栓未上紧/或管口缺失管帽
- ◆ 员工未充分理解“有效隔离”的重要性
- ◆ 阀门存在手柄被误触而打开的可能

- ◆ 带压工艺系统的隔离不应完全依赖于单道隔离阀
- ◆ 定期检查工艺系统排放点盲法兰或管帽是否就位
- ◆ 发现（排放点）盲法兰或者紧固螺栓缺失及时纠正
- ◆ 及时汇报并调查排放点相关的异常及泄漏事故
- ◆ 对可能被误触误开的阀门的手柄采取必要措施（如锁定）
